KUNSTSTOFF  
INSTITUT  
LÜDENSCHIED

## **Störungsratgeber**

für Formteilefehler  
an thermoplastischen  
Spritzgussteilen

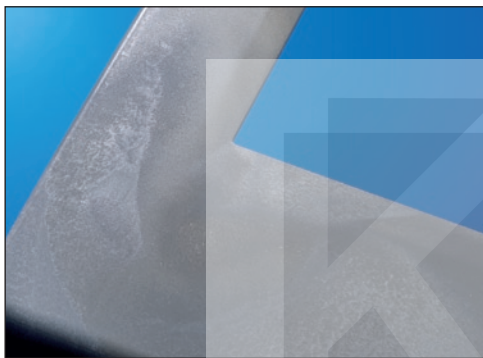
### 25.1

Silbrige Schlieren auf der gesamten Oberfläche

Geschäumte Bauteile weisen zumeist eine leicht schlierige Oberfläche auf. Es kann hier jedoch zur stark inhomogenen Schlieren in Abhängigkeit des Fließweges sowie massiven Gashaken auf der Oberfläche kommen, die durch die Verfahrensparameter beeinflusst werden können.

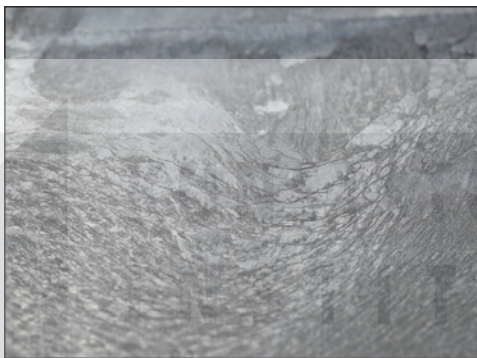
### 25.2

Faltenartige Oberfläche

Insbesondere bei hohen Gasdrücken und Einspritzgeschwindigkeiten sowie an schroffen Waddickenübergängen kann es zu einer schollenartigen Oberflächenstruktur sowie Falten am Fließwegende kommen.

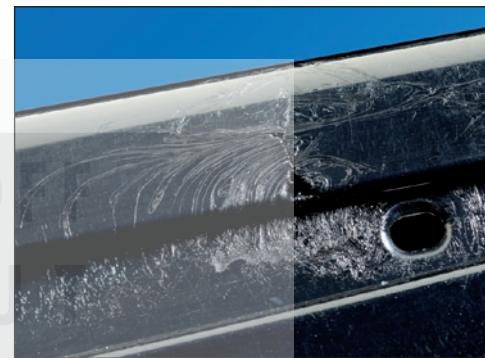
### 25.3

Schlierenbildung durch Entlüftungsprobleme am Fließwegende

Beim TSG-Spritzgießen kann in den Entlüftungsbereichen eine Schlierenbildung hervorgerufen werden. Das Fehlerbild kann sowohl durch zu geringe Entlüftungskanäle und / oder zu hohe Schließkräfte als auch durch den umgekehrten Fall erzeugt werden.
